Die Entfernung von Thermafil-Wurzelkanalfüllungen

Dipl.-Stom.
Zahnärztliche Privatpraxis
Königstraße 9
01097 Dresden
E-Mail:
endo.arnold@web.de

Im Fall eines endodontischen Misserfolgs müssen gelegentlich auch Thermafil-Wurzelkanalfüllungen wieder entfernt werden. Die Technik der Entfernung der trägerbasierten Wurzelkanalfüllung muss die Eigenschaften des Füllmaterials berücksichtigen; sie unterscheidet sich von dem Vorgehen, das bei reinen Guttaperchafüllungen angewandt wird. Dieser Beitrag stellt ein differenziertes Arbeitskonzept für die Entfernung von Thermafilstiften vor.

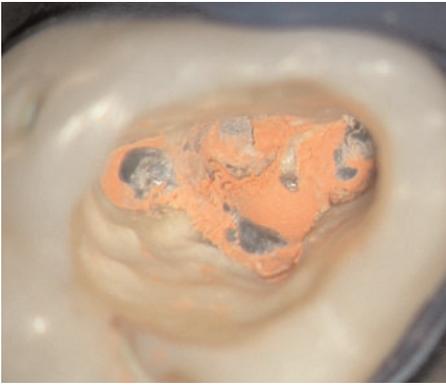
Abb. 1 Ansicht von Zahn 26 nach Präparation der endodontischen Zugangskavität und Entfernung des provisorischen Verschlussmaterials. Es sind Guttaperchareste und vier Carrier einer Thermafil-Wurzelkanalfüllung erkennbar.

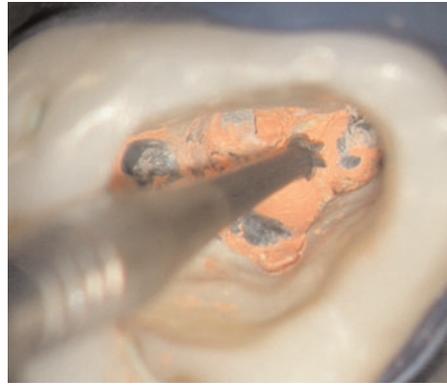
Abb. 2 Mit Hilfe eines Langschaftrosenbohrers in der Größe ISO 012 werden Guttapercha und Carrier bis zum Wurzelkanaleingang reduziert.

Nach Isolation des Zahns mit Kofferdam und der Präparation der endodontischen Zugangskavität werden die Guttaperchaüberschüsse aus dem Pulpa-kavum entfernt. Die Darstellung der Wurzelkanaleingänge und die Reduzierung vorhandener Überstände an Resten von Kunststoffstiften erfolgen zu Beginn mittels eines langhalsigen kugelförmigen Diamantschleifers (Abb. 1). Der überstehende Carrier wird mit grazielen Rosenbohrern bei trockener Präparation so weit reduziert, bis die Wurzelkanaleingänge vollständig dargestellt sind (Abb. 2 und 3).

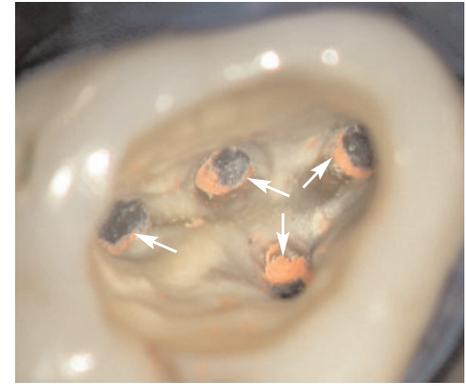
Abb. 3 Nach der Feindarstellung der Wurzelkanaleingänge besteht eine gute Übersicht. Die Lage des Carriers innerhalb des Wurzelkanals ist gut erkennbar, sodass der genaue Ort für die Präparation bestimmt werden kann. Die Präparation beginnt in der Guttapercha auf der Seite, die zur inneren Krümmung der Wurzelkanalkrümmung führt (Pfeile).

Die vom Hersteller zur leichteren Entfernbarekeit in den Carrier eingelassene Längsrille erfüllt nicht den zugeordneten Zweck¹¹. Die Ausprägung der Rille ist so grazil, dass diese selbst unter klinischen Bedingungen und vergrößerter Betrachtung des Querschnitts mit einem Dentalmikroskop nicht wiedererkannt werden kann (Abb. 3 und 22).

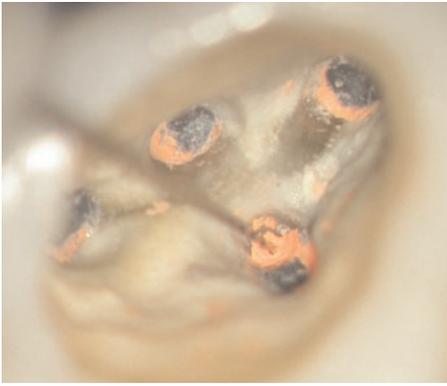
Abb. 4 Manuelle Entfernungsmethode: Mit einer Hedström-Feile der Größe ISO 15 wird im distobukkalen Wurzelkanal mit der Präparation eines Pfades zwischen Wurzelkanalwand und Carrier begonnen.

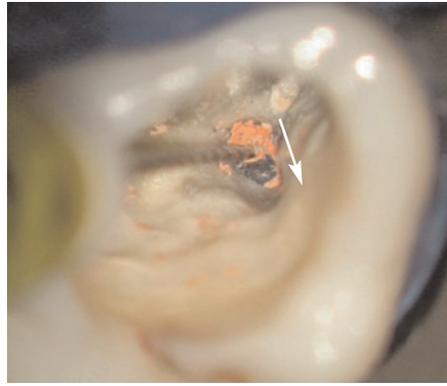
Abb. 5 Unter abwechselndem Einsatz der Hedström-Feilen der ISO-Größen 15 und 20 wird ein Pfad von mindestens 7 mm präpariert. Wegen des feuchten Milieus ist die Präparation erleichtert. Die Feile in der ISO-Größe 20 wird etwa 2 mm aktiv in die Wurzelkanalfüllung eingeschraubt und mit langsam ansteigender Kraft unter Abstützung am Nachbarzahn in Richtung des Carriers herausgezogen (Pfeil).

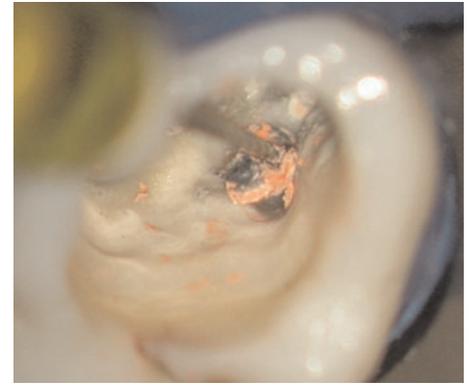
Abb. 6 Lässt sich die Feile etwa 1 mm aus dem Wurzelkanal anheben, wird die Hedström-Feile nochmals für etwa eine Umdrehung in das Füllungsmaterial eingedreht, um einen Abriss des möglicherweise eingeklemmten Carriers zu vermeiden und ihn möglichst vollständig zu entfernen.

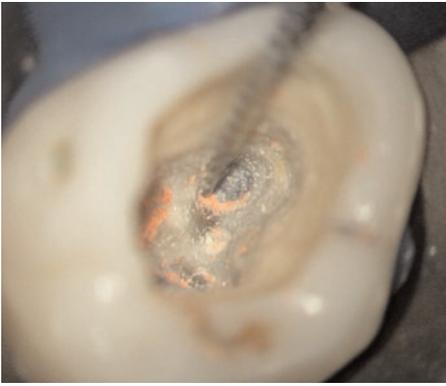
Abb. 7 Der initiale Pfad im Wurzelkanal mb1 wird auf der Seite in Richtung der inneren Krümmung der Wurzelkanalkrümmung präpariert. Es werden abwechselnd eine ProFile 20.04 und FlexMaster 15.06 genutzt, um einen mindestens 7 mm langen Pfad entlang des Carriers zu präparieren.

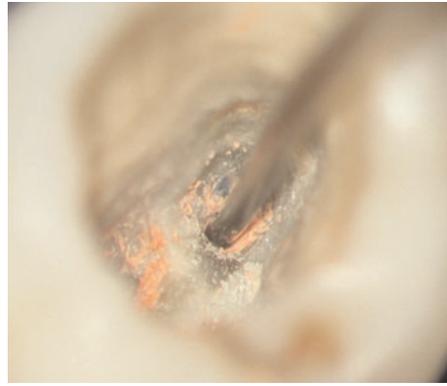
Abb. 8 Entlang des präparierten Pfades wird das Wurzelkanalfüllungsmaterial mit einem Heizplugger bei geräteseitiger Voreinstellung von 200°C maximal drei Sekunden lang erwärmt und plastifiziert.

Durch das Einführen eines Heizpluggers (z. B. BeeFill 2in1, VDW, München) in den vorpräparierten Pfad erfolgt die Erwärmung des Carriers und der umliegenden Guttapercha (Abb. 8). Bei einer geräteseitigen Voreinstellung von 180°C genügt eine maximal drei Sekunden dauernde Erwärmung. Dabei dringt der Heizplugger langsam in das Wurzelkanalfüllungsmaterial ein, und die leicht schmelzende Guttapercha wird nach koronal verdrängt (Abb. 9). In den plastifizierten Carrier entlang des Pfades wird sofort eine Hedström-Feile der Größe ISO 20 oder 25 eingedreht (Abb. 10). Unter Abstützung am Nachbarzahn wird die Zugkraft an der Hedström-Feile langsam erhöht und mit Druck gegen den Carrier aus

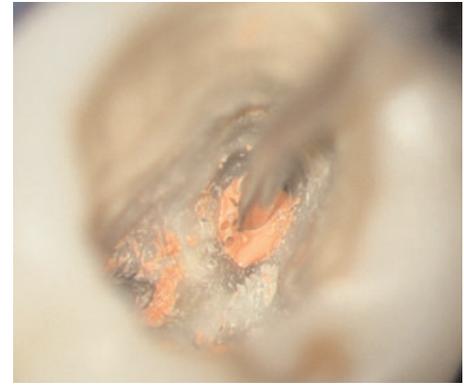
Abb. 9 Während der Erwärmungsphase dringt der Heizplugger in den präparierten Pfad ein und die plastifizierte Guttapercha entweicht nach koronal.

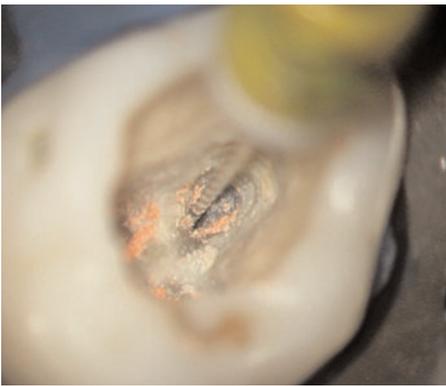
Abb. 10 In das erweichte Wurzelkanalfüllungsmaterial lässt sich leicht eine Hedström-Feile der ISO-Größe 20 eindrehen. Aufgrund der nicht hinreichenden Größe und Reibungskraft gelingt die Entfernung erst mit der ISO-Größe 25.

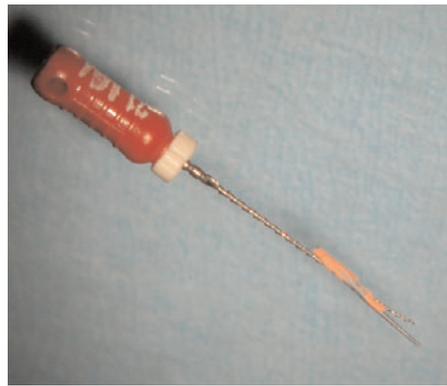
Abb. 11 Der entfernte Carrier wird auf Vollständigkeit kontrolliert.

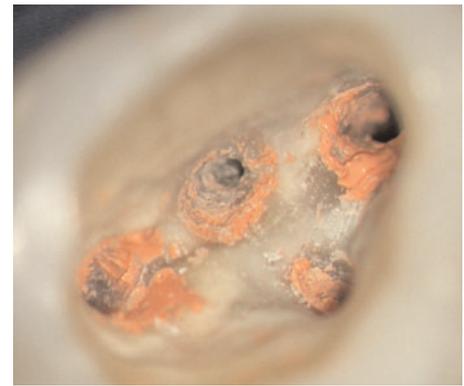
Abb. 12 Ansicht des Zahns 26 nach vollständiger Entfernung der ThermoFilcarrier. Guttapercharesten haften fest am Dentin an, sodass die Desinfektion des Wurzelkanalsystems behindert wird.

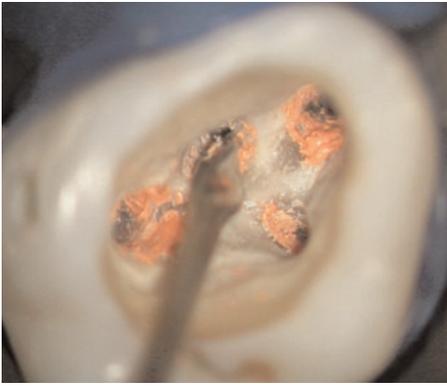
Abb. 13 Die vollständige Entfernung der Gutta-percha aus dem koronalen Wurzelkanaldrittel gelingt mit Gates-Glidden-Bohrern in absteigender Größe.

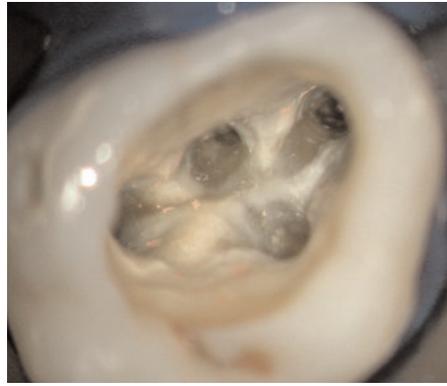
Abb. 14 Die Wurzelkanäleingänge und das koronale Wurzelkanaldrittel sind fast vollständig frei von Resten der alten Wurzelkanalfüllung.

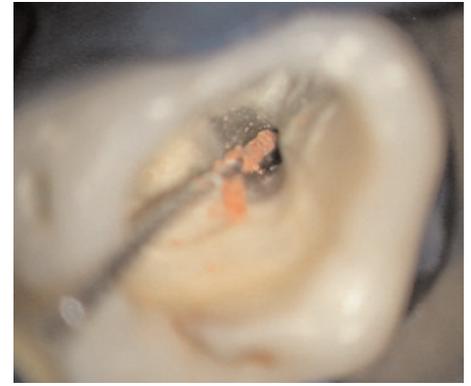
Abb. 15 Es folgt nun die Entfernung der Gutta-perchareste aus dem mittleren bis apikalen Wurzelkanaldrittel mit Handfeilen oder maschinell mit ProFile-Instrumenten unter endometrischer Kontrolle.

dem Wurzelkanal gezogen. Nachdem sich die Hedström-Feile etwa 1 mm aus dem Wurzelkanal ziehen lässt, wird sie noch einmal für ein bis zwei Umdrehungen nach apikal rotiert, um den Carrier sicher und vollständig entfernen zu können (Abb. 11). Nach der Entfernung des Carriers werden die verbliebenen Guttapercharesten mit Hilfe von Gates-Glidden-Bohrern in absteigender Größe von koronal nach apikal entfernt (Abb. 12 bis 14). Unter Zufuhr von Desinfektionslösung können die apikal verbliebenen Guttapercha- und Sealeranteile nach vorangegangener elektrometrischer Ermittlung der Arbeitslänge mechanisch entfernt werden (Abb. 15).

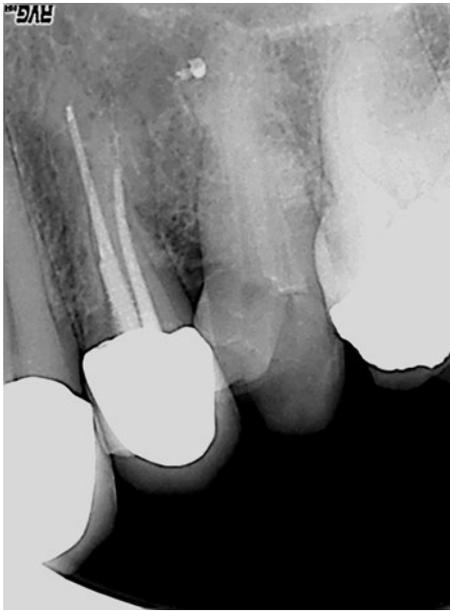
Abb. 16 Auf der Röntgenausgangsaufnahme des Zahns 24 ist eine unvollständige Wurzelkanalbehandlung zu erkennen. Überpresstes Wurzelkanalfüllungsmaterial wird auf die Wurzelspitze des Zahns 25 projiziert.

kennen sowie im palatinalen Wurzelkanal ein Stiftsystem mit Gewindegängen. Die Wurzelkanalfüllung erschien im bukkalen Wurzelkanal im Vergleich zur erkennbaren Wurzellänge zu kurz (Abb. 16).

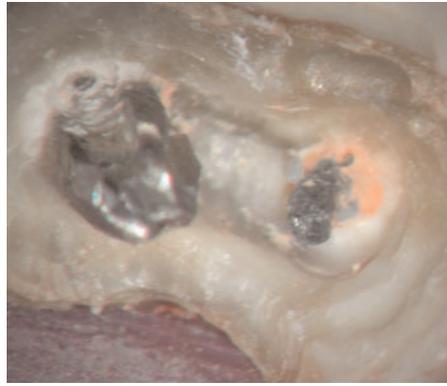
Abb. 17 Nach Entfernung der Krone wird der palatinale Wurzelstift substanzschonend freigelegt. Im bukkalen Wurzelkanal wird ein Guttaperchaüberschuss mit einem ThermoFilcarrier erkennbar.

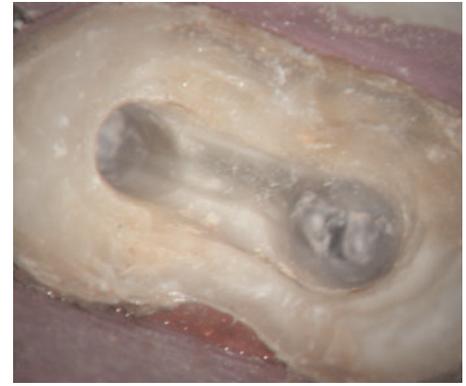
Abb. 18 Beim Versuch der Entfernung des bukkalen Carriers reißt dieser 2 mm unterhalb des Wurzelkanaleingangs ab. Nach Entfernung des Wurzelstifts ist etwa 7 mm unterhalb des Wurzelkanaleingangs auch palatinal ein ThermoFilcarrier zu erkennen. Beide Wurzelkanalfüllungen werden mit der kombinierten Technik vollständig entfernt.

Aufgrund der subakuten Beschwerden wurde mit der orthograden Revisionsbehandlung am Zahn 24 begonnen. Nach Entfernung der Metallkeramikkrone erfolgte eine Einzelzahnisolierung mit Kofferdam unter Nutzung der Kofferdamklammer 212. Das Aufbaufüllungsmaterial wurde unter gleichzeitiger Freilegung des Wurzelstiftes bis zur bukkalen Wurzelkanalfüllung vollständig entfernt (Abb. 17). Mittels Ultraschall gelang es, den Befestigungszement zu lösen und den Radixanker passiv zu entfernen. Trotz schonender Freilegung des bukkalen Thermanfilcarriers gelang es nicht, diesen mit einem gebogenen Nadelhalter zu entfernen. Ein Abriss am Wurzelkanäleingang erforderte eine weitergehende Entfernungstechnik (Abb. 18).

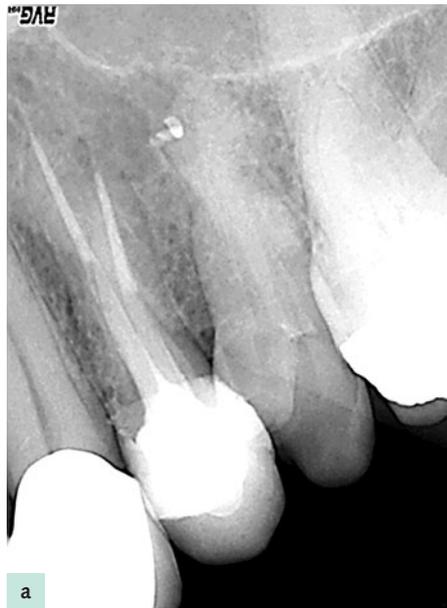
Abb. 19a Auf der Röntgenkontrollaufnahme ist die vollständige und wandständige Wurzelkanalfüllung nach Abschluss der Wurzelkanalbehandlung zu erkennen. Die zirkuläre Hohlkehllpräparation sichert eine 2 mm starke Einfassung der natürlichen Zahnhartsubstanz trotz des starken koronalen Substanzverlustes.

Nach zwei Tagen war der Zahn symptomlos. Bei der Nachkontrolle sechs Monate nach Abschluss der Wurzelkanalbehandlung war ein nahezu gleichmäßig ausgebildeter Desmodontalspalt erkennbar. Die periradikuläre Läsion mit dem etwa 1 mm großen ThermoFilüberschuss erschien verkleinert, sodass von einer Heilungstendenz ausgegangen werden konnte (Abb. 19a und b).

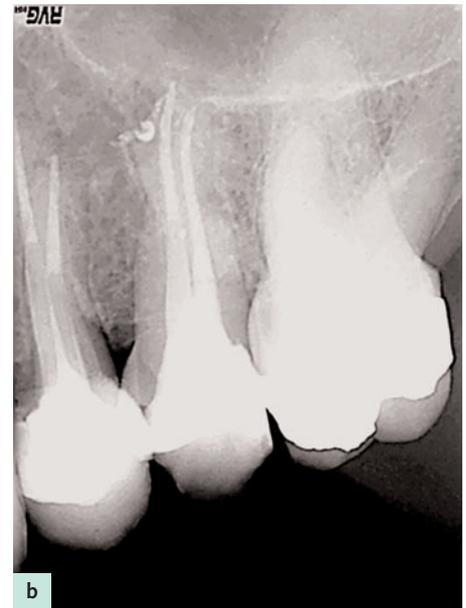
Abb. 19b Röntgenkontrollaufnahme des Zahns 24 sechs Monate nach Abschluss der Wurzelkanalbehandlung. Die apikale Läsion zeigt eine Tendenz der Verkleinerung. Der Patientin wird eine definitive Einzelzahnversorgung mit Kronen empfohlen.

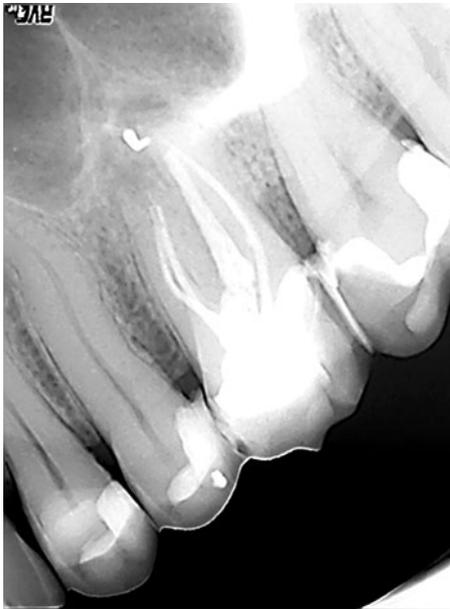
Abb. 20 Auf der Röntgenausgangsaufnahme des Zahns 26 sind die Kürzungen der palatinalen und mesiobukkalen Wurzel als Folge einer Wurzelspitzenresektion und eine kirschkernegroße apikale Aufhellung zu erkennen. Der entlang des Fistelkanals eingelegte Guttaperchastift weist auf die palatinale Wurzelspitze. Füllungsüberschüsse an den Zähnen und ein marginaler Knochenabbau distal von Zahn 26 erfordern eine weitergehende Therapie.

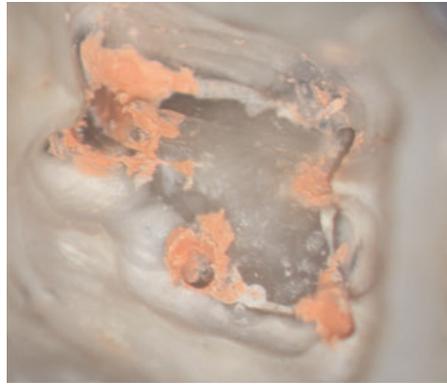
Abb. 21 Als Folge der thermoplastischen Entfernung der Carrier mit der kombinierten Technik verbleiben Reste an Guttapercha am Wurzelkanaleingang. Vor dem weiteren Instrumentieren der Wurzelkanäle ist die Entfernung der fest anhaftenden Füllungsreste mittels Gates-Glidden-Präparation in absteigender Größe zu empfehlen, damit ein Rücktransport in den Wurzelkanal vermieden werden kann.

Die Entfernung des Thermafilcarriers erfolgte unter Anwendung einer Kombination aus maschineller Vorinstrumentierung, thermoplastischer Erweichung und manueller Entfernung. Während für die bukkalen Wurzelkanäle jeweils eine ProFile 20.04 und FlexMaster 15.06 abwechselnd zur Präparation des Pfades zwischen Carrier und Wurzelkanalwand genutzt wurden, bewährte sich der Einsatz einer ProFile 25.04 und Flexmaster 20.06 zur vorbereitenden Präparation des palatinalen Carriers. Nach einer dreisekündigen thermoplastischen Erweichung pro Wurzelkanalfüllung wurde eine Hedström-Feile in der Größe ISO 20 bukkal und ISO 25 palatinal in die erweichte Wurzelkanalfüllung eingedreht und nach einer kurzen Wartezeit von etwa fünf Sekunden unter Abstützung an den Nachbarzähnen aus dem Wurzelkanal gezogen (Abb. 21).

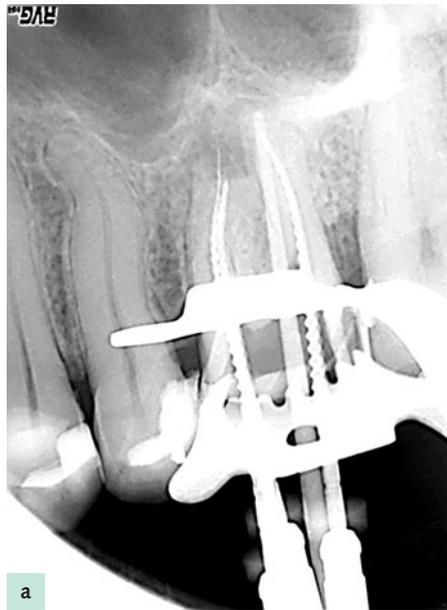
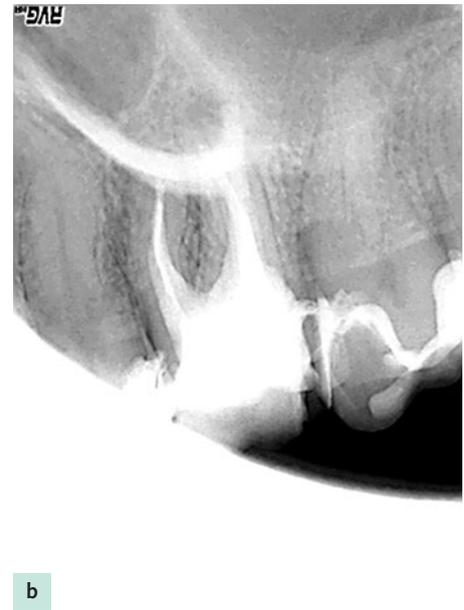
Abb. 23a und b Die Röntgenkontrollaufnahme zeigt eine vollständige und wandständige Wurzelkanalfüllung.

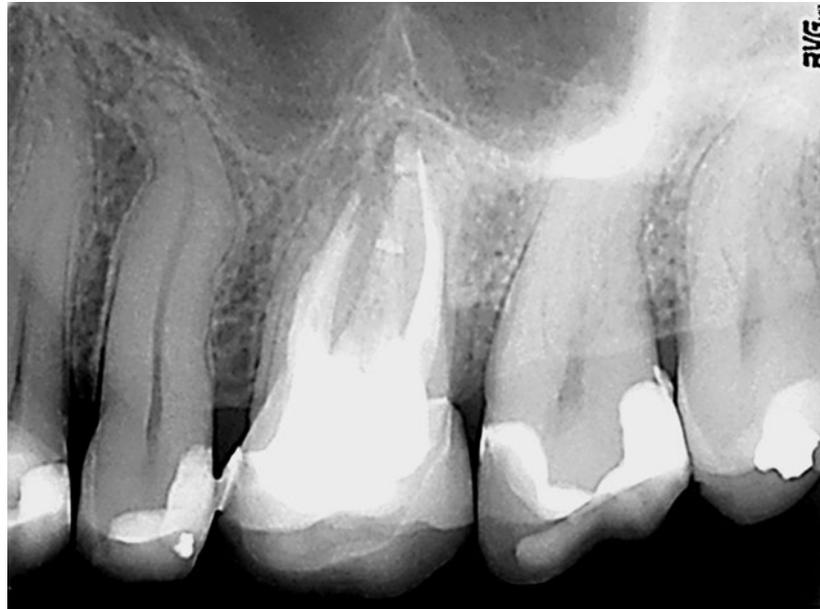
Abb. 24 Die Röntgen-nachuntersuchung des Zahns 26 zwei Jahre nach Abschluss der Wurzelkanalbehandlung lässt eine deutliche Verkleinerung der apikalen Läsion erkennen. Der freistehende Anteil des MTA-Plug hat sich vom intrakanalären Verschluss gelöst und erfordert keine weitere Therapie. Trotz Neuanfertigung der Krone alio loco gelang eine optimale Kontaktpunktgestaltung nicht.

Fistelung wurde durch den Patienten nicht beobachtet. Röntgenographisch ließ sich eine deutliche Verkleinerung der periapikalen Läsion erkennen (Abb. 24). Der überstehende MTA-Füllungsanteil hatte sich von dem intrakanalären Füllungsmaterial getrennt.
